KRAFTWERK RUSSEIN

Ausbau des Kraftwerks Russein

Schlussdokumentation

2013 - 2015

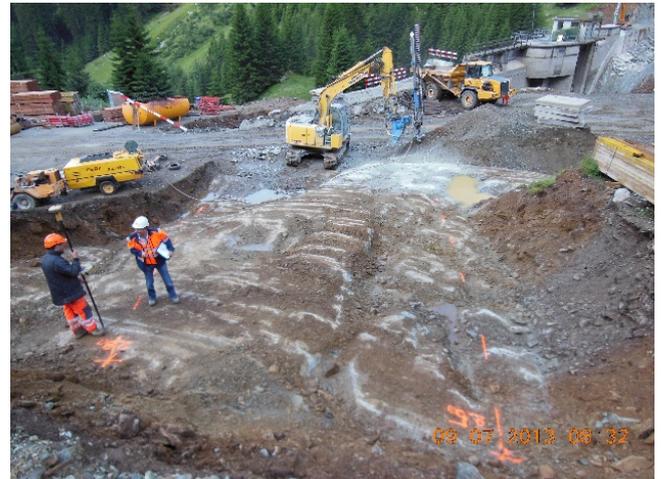
Bild 2

Bild 2: Sprengfels - Juli 2013

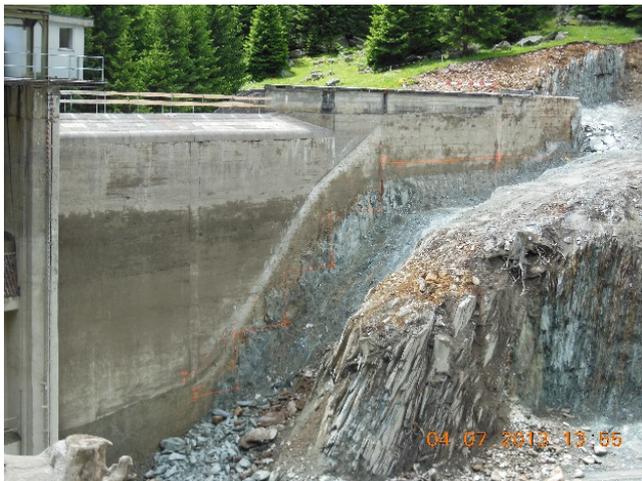
Bild 3

Bild 3: Felsaushub - Juli 2013

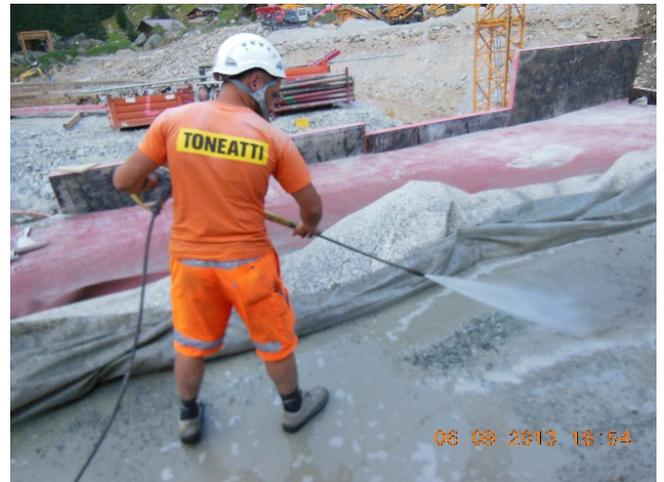
Bild 5

Bild 5: Anschlussfläche mit Hochdruck (100 bar) aufrauen - September 2013

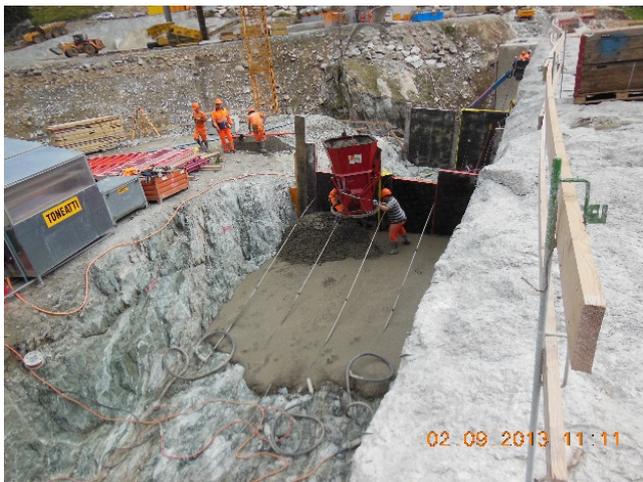
Bild 6

Bild 6: Fundamentblöcke betonieren - September 2013

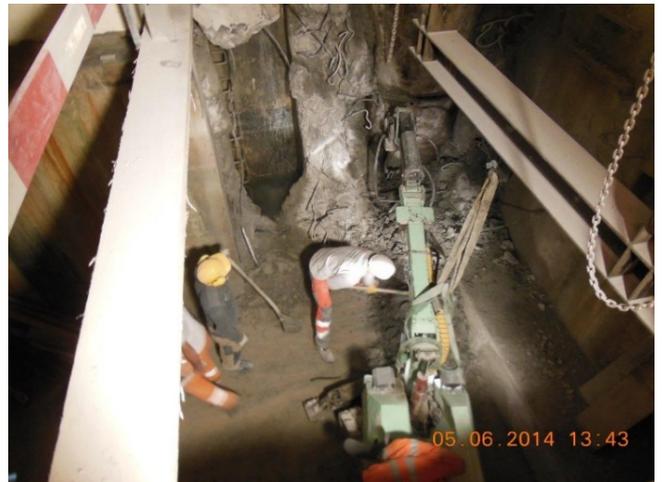
Bild 8

Bild 8: Abbruch mit Brock-Roboter bei der Dotieranlage - Juni 2014

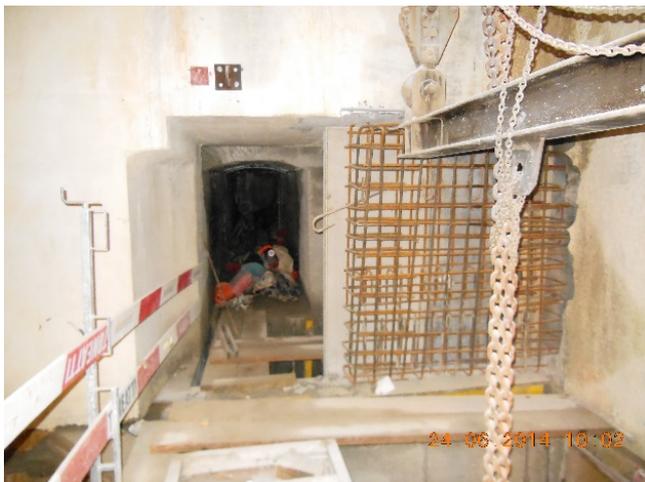
Bild 9

Bild 9: Dotieranlage - Juni 2014

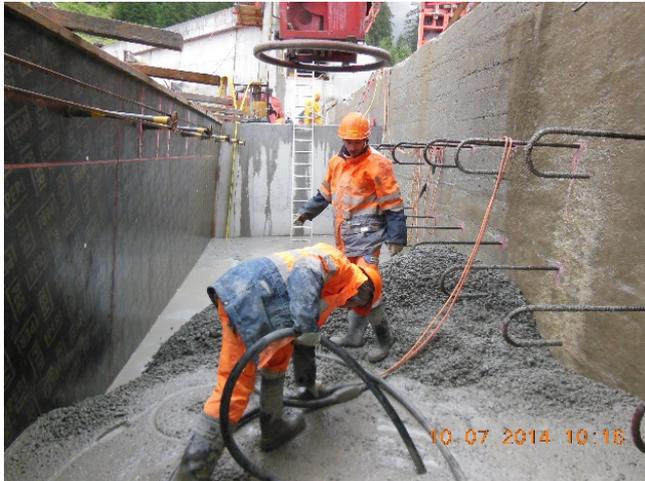
Bild 10

Bild 10: Staumauerblöcke betonieren - Juli 2014

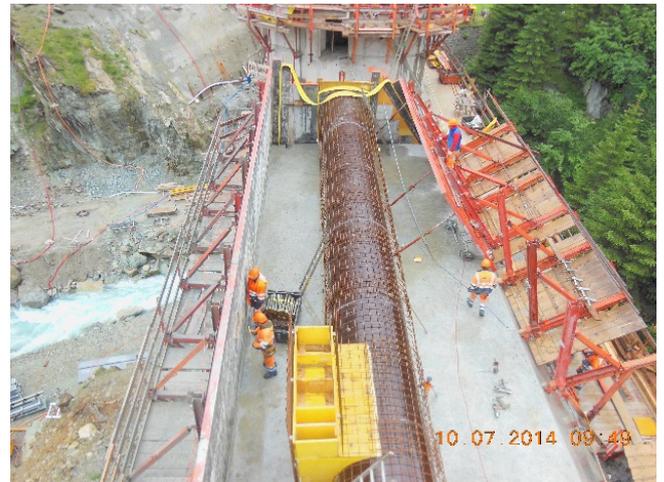
Bild 11

Bild 11: Kontrollgangschalung - Juli 2014

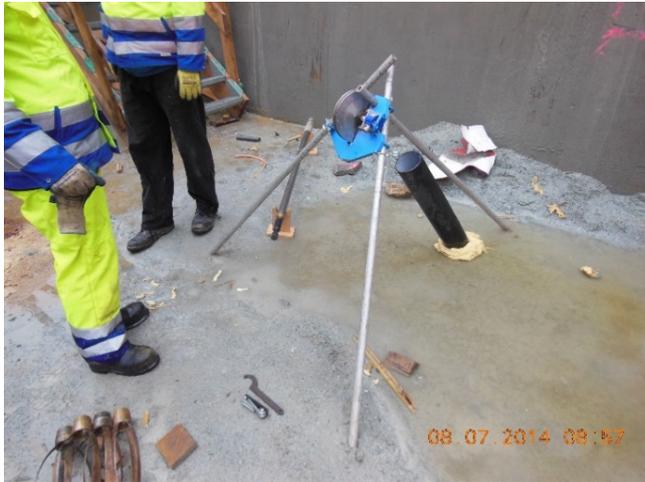
Bild 13

Bild 13: Lugeonversuche - Juli 2014

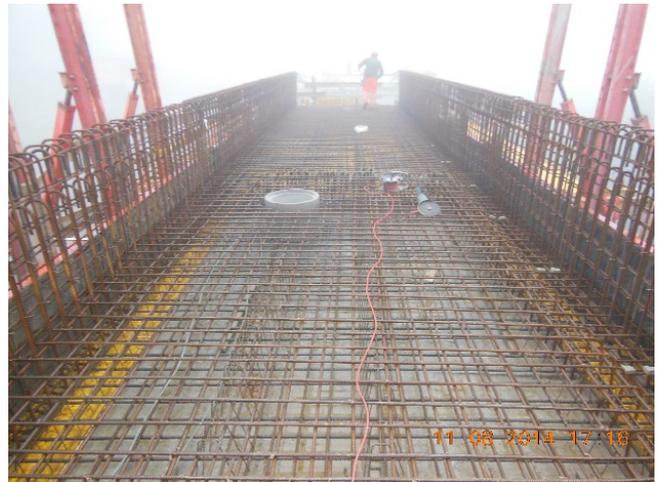
Bild 14

Bild 14: Betonarbeiten für Mauerkrone - August 2014

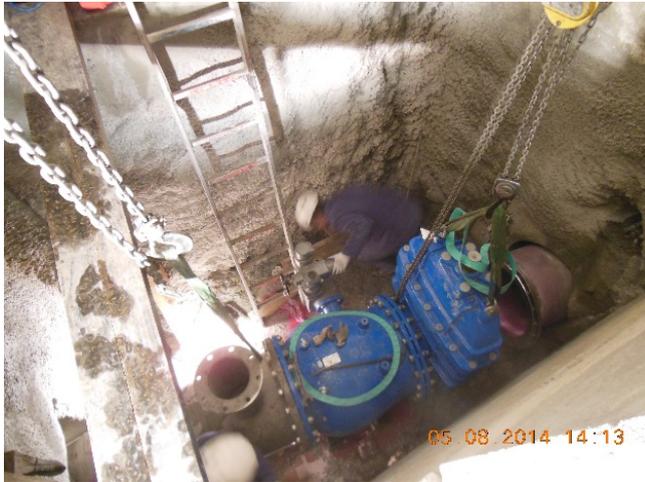
Bild 16

Bild 16: Dotieranlage - August 2014

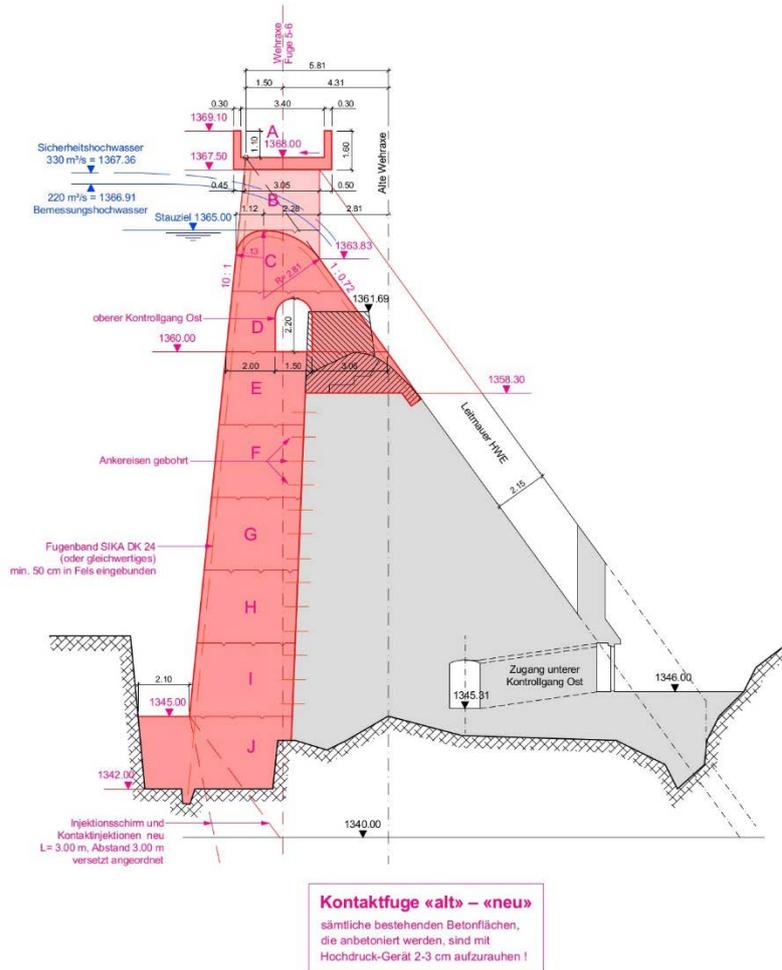
Block 6 - Querschnitt mit Kontrollgang, Mauerkrone und Leitmauer

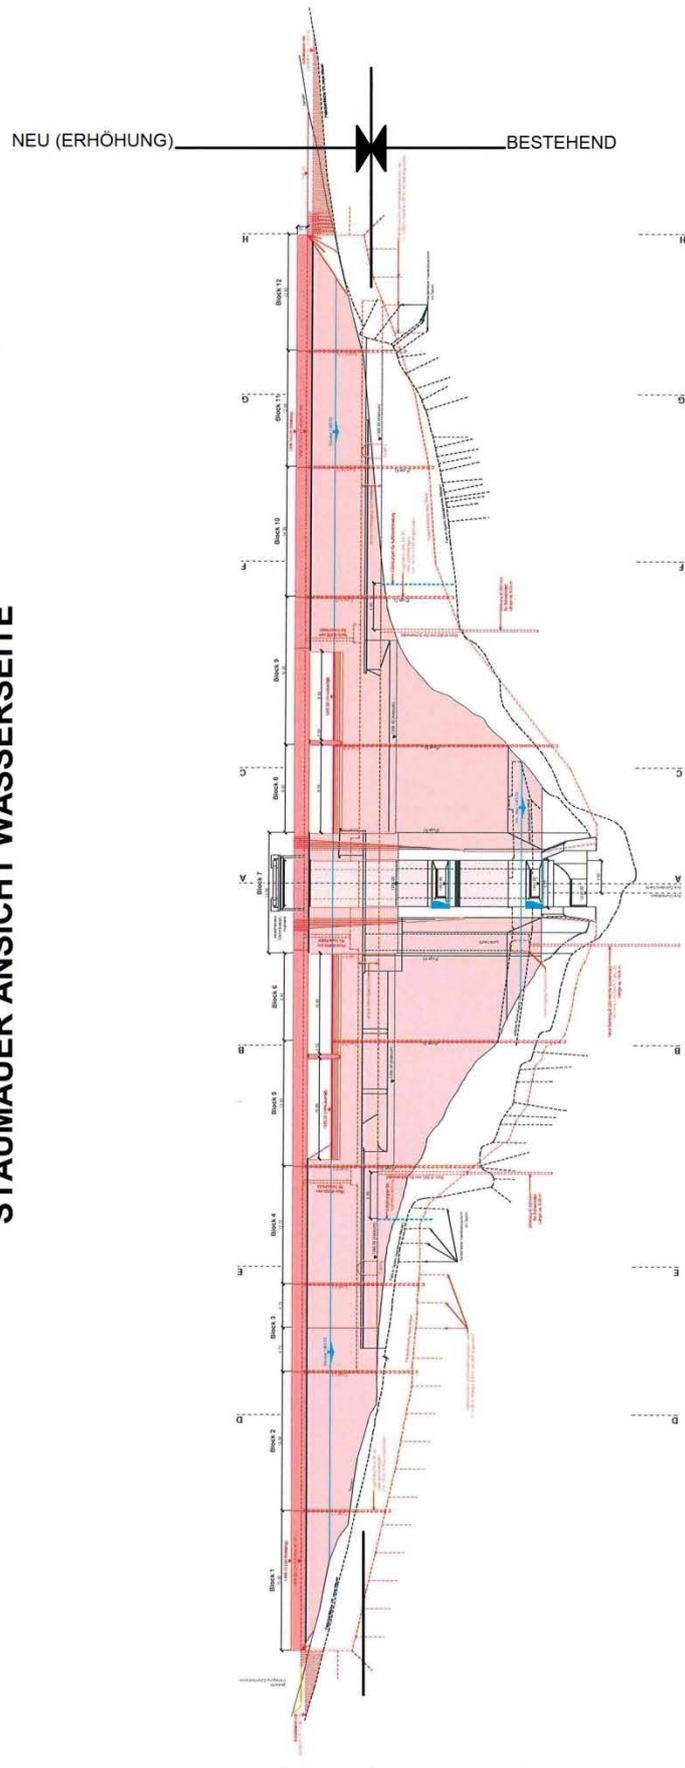
Staumaueransicht

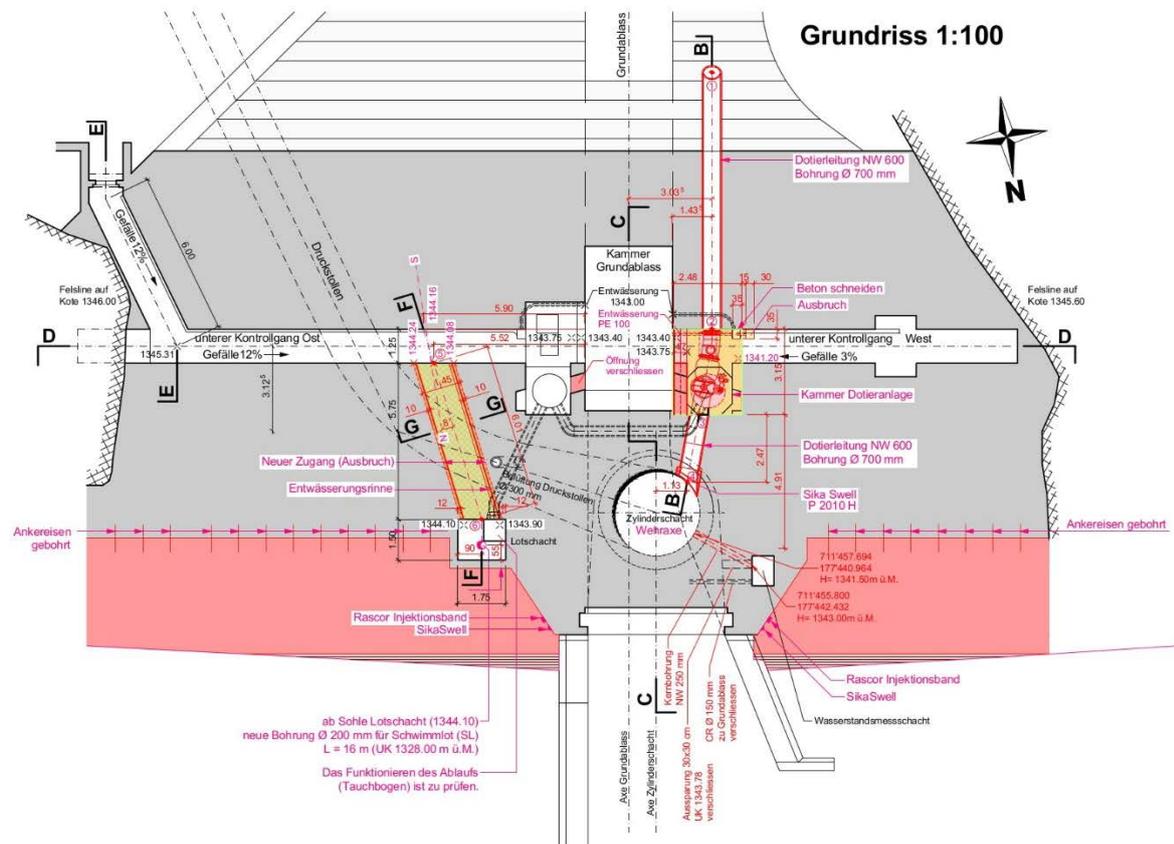
Dotieranlage mit neuem Winterzugangsstollen (ab Lotschacht)

Neue Dotieranlage (siehe Grundriss und Schnitte unter 4.1.2)

Für den Einbau der neuen Dotierleitung NW600 mussten in der bestehenden Staumauer 2 Bohrungen (L=2.50m und L=9.50m) \varnothing 700mm ausgeführt werden. Diese spezielle Arbeit (bedingte Orts- und Platzverhältnisse) wurde mittels Seilsägetechnik ausgeführt. Nach dem Bohren der 4 Kernbohrungen in den Eckpunkten wurde die vorgesehene Öffnung mit einem Diamantseil ausgeschnitten. Die zu entfernenden Betonblöcke wurden mittels Hydraulikpressen ausgestossen. Nach dem Versetzen der Dotierleitung wurde der entstandene Hohlraum ausbetoniert und injiziert.

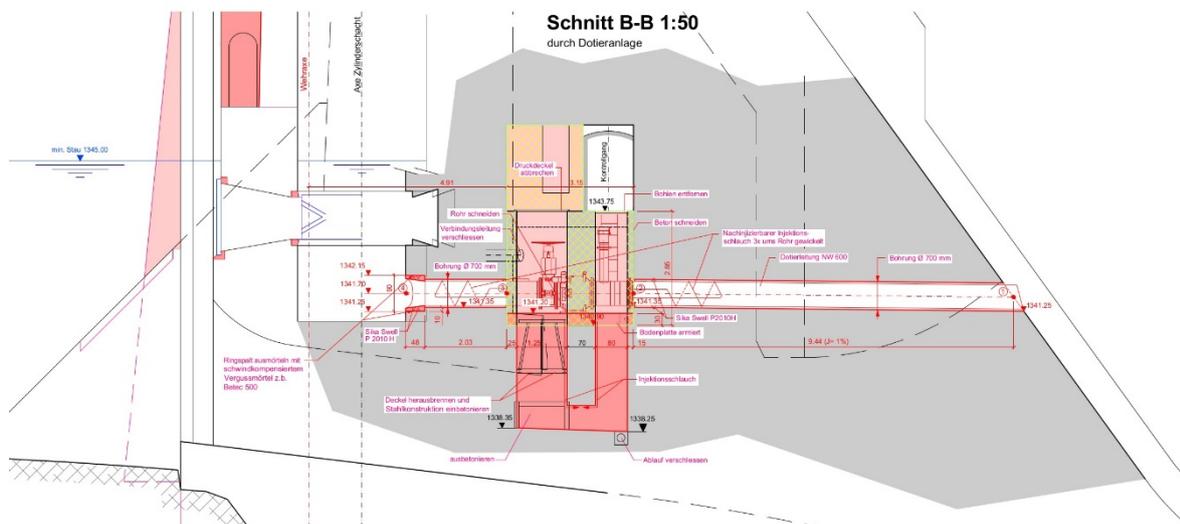
Anpassungsarbeiten für die Dotieranlage

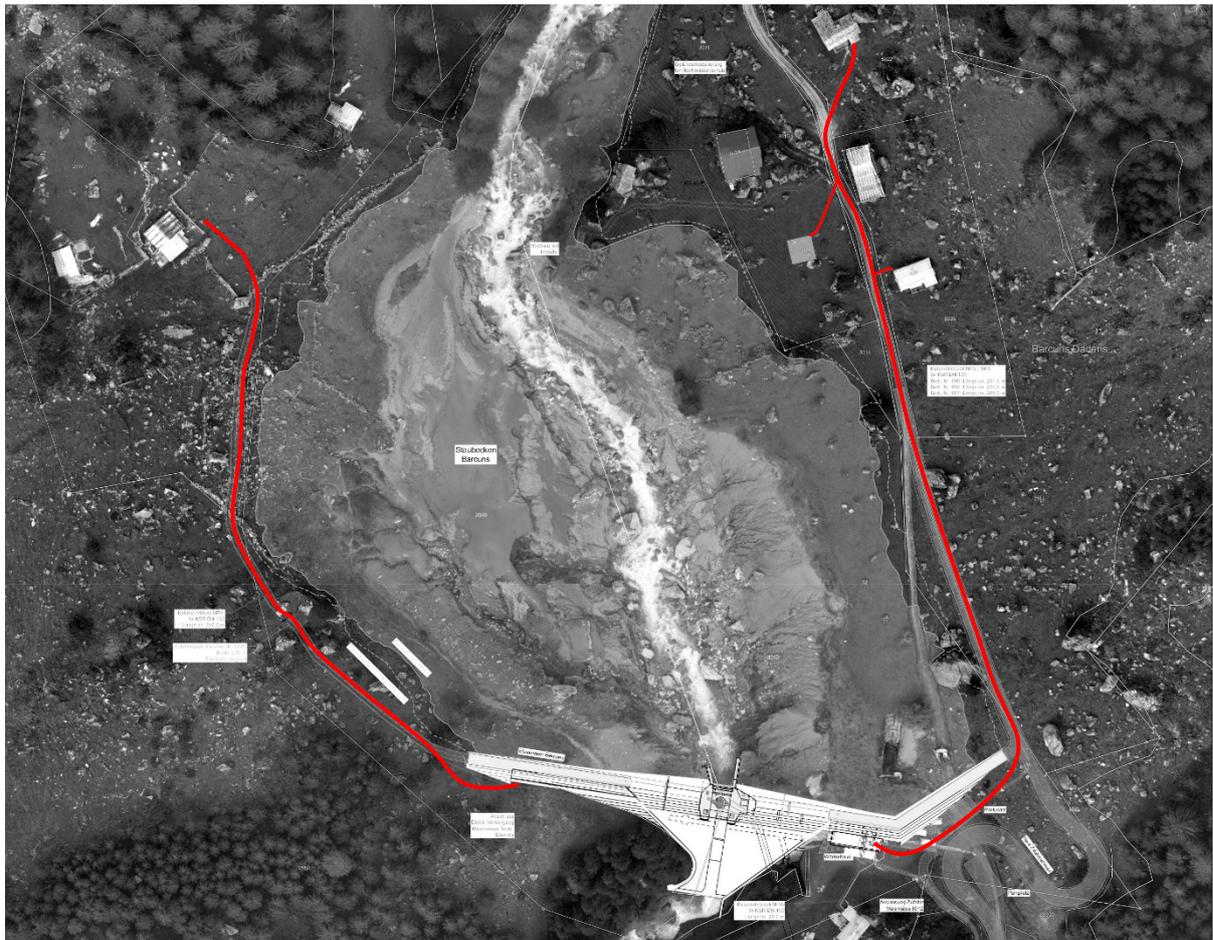
Stromversorgung der Maiensässe

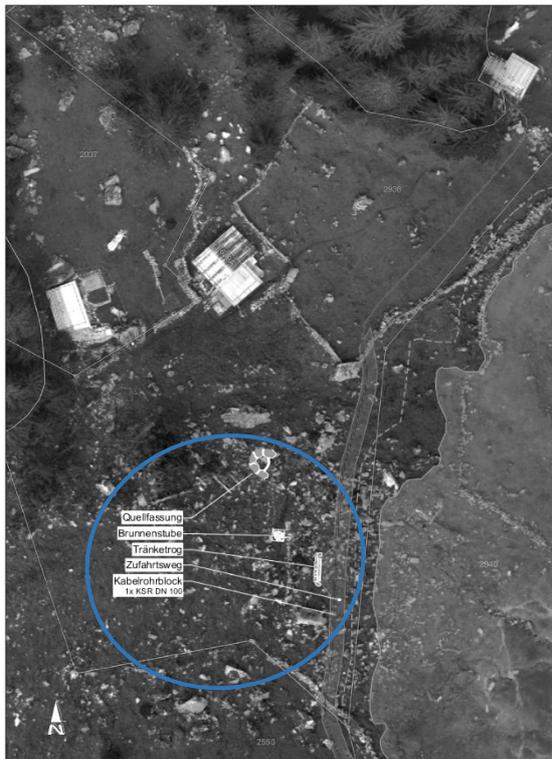
Wasserversorgung Maiensässe
 Seite Disentis

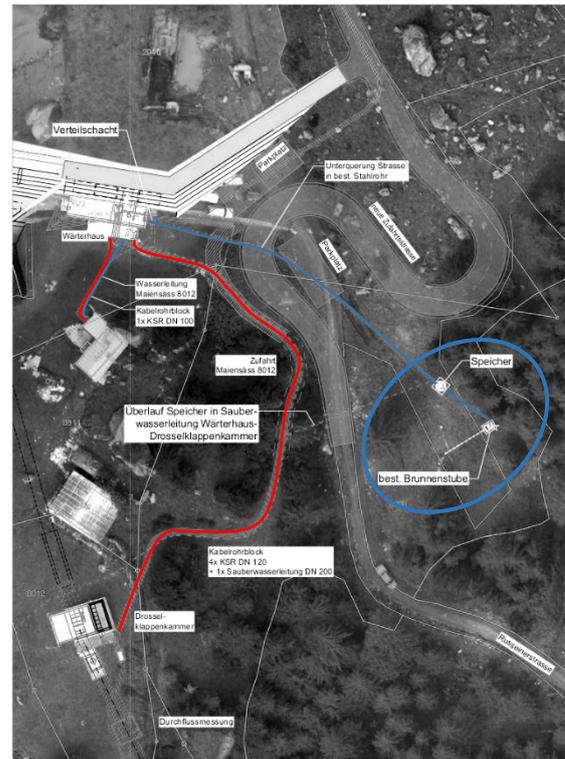
Wasserversorgung Wärterhaus
 und Maiensäss „Gusti“; **Stromversorgung**
 Seite Sumvitg

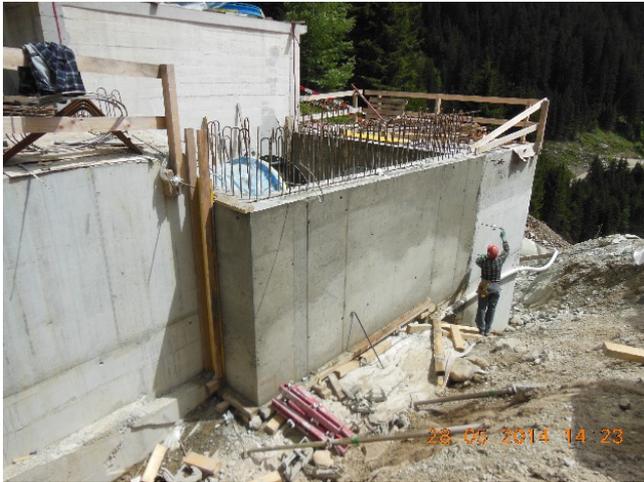
Bild 25

Bild 25: Betonarbeiten der Drosselklappenkammer - Mai 2014

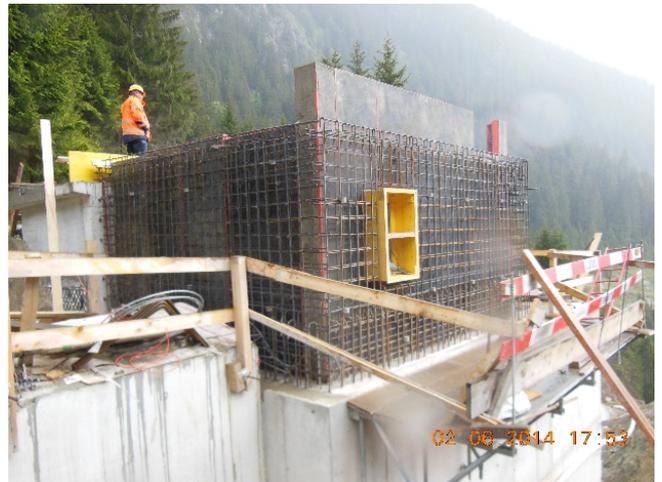
Bild 26

Bild 26: Bewehrung der Wände - Juni 2014

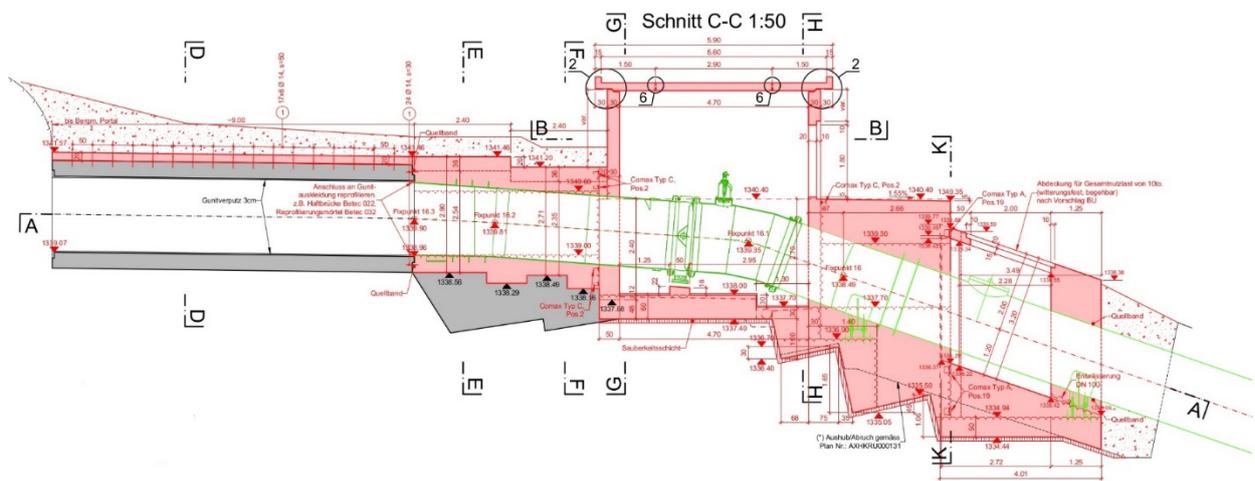
Längsschnitt Drosselklappenkammer

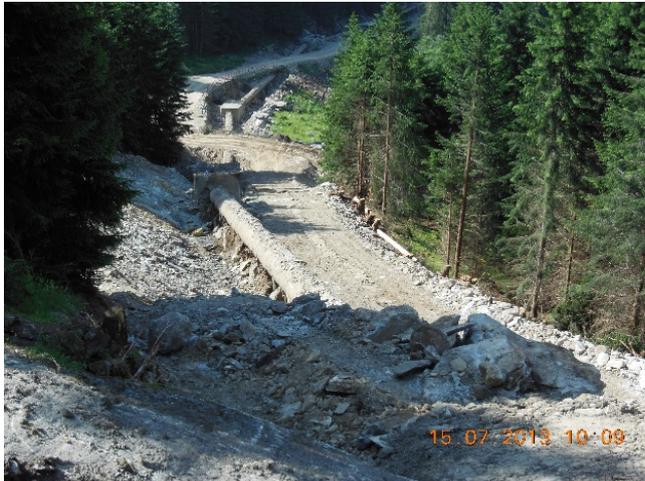
Bild 28

Bild 28: Freilegen der bestehenden Druckleitung - Juli 2013

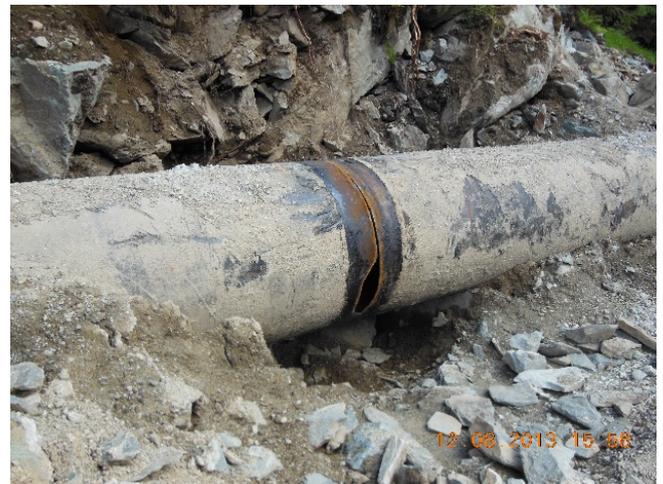
Bild 29

Bild 29: Abbruch kontaminierte Druckleitung - August 2013

Die kontaminierten Teile der bestehenden Leitung mussten für die Demontage und den Abtransport zur Entsorgung (gemäss Umweltvorgaben) entsprechend vorbereitet werden. Die Schnittstellen wurden vor dem Schneiden abgelautet und die Rohrteile für den Abtransport mit einer Schutzfolie geschützt.

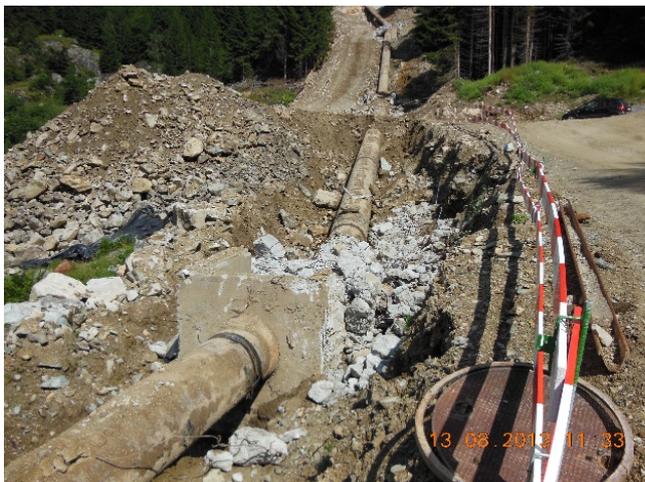
Bild 30

Bild 30: Abbruch Fixpunkte - August 2013

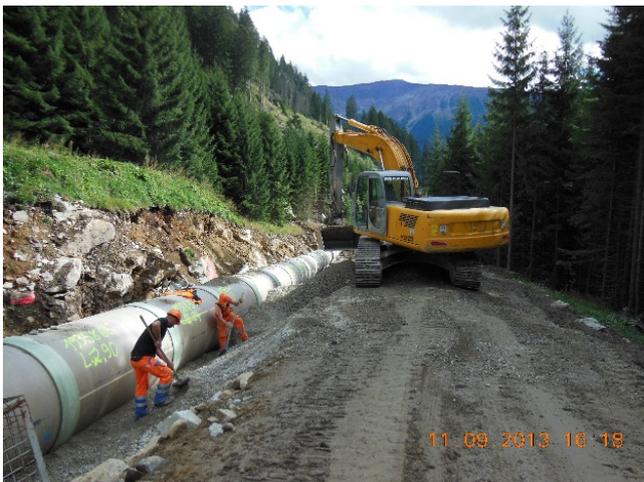
Bild 33

Bild 33: GFK-Leitung verlegen - September 2013

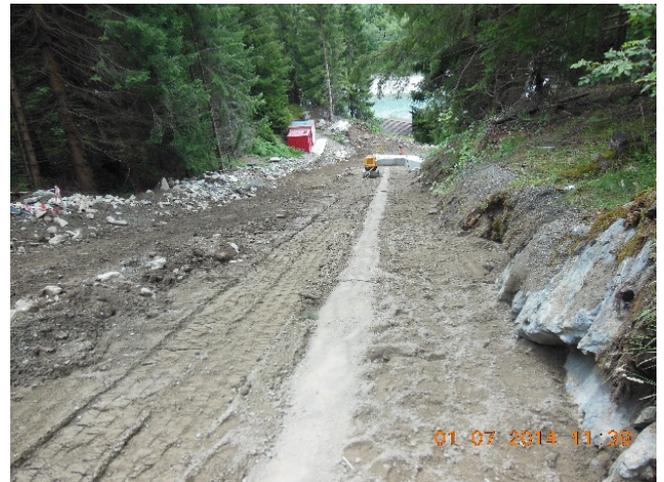
Bild 38

Bild 38: Auffüllen und verdichten - Juli 2014

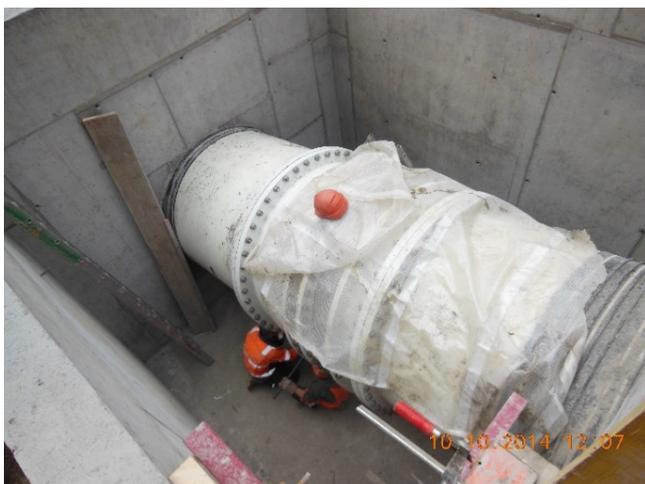
Bild 39

Bild 39: Schacht Fixpunkt 10 (Expansionsmuffe) - Oktober 2014

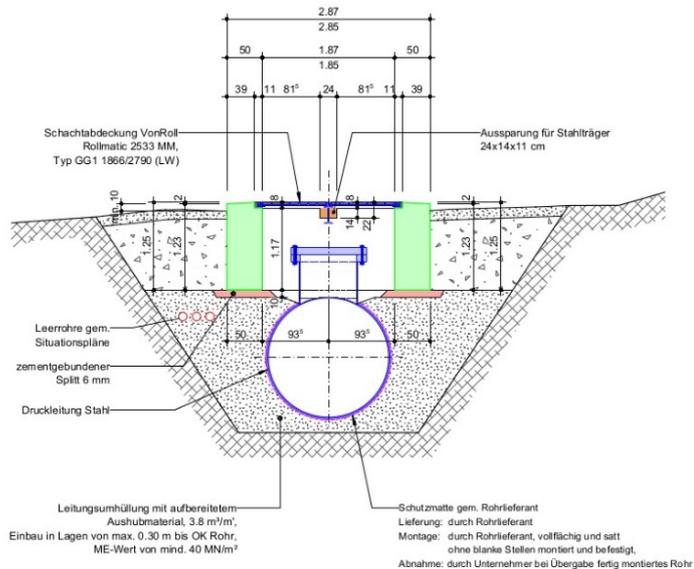
Mannlochschaft

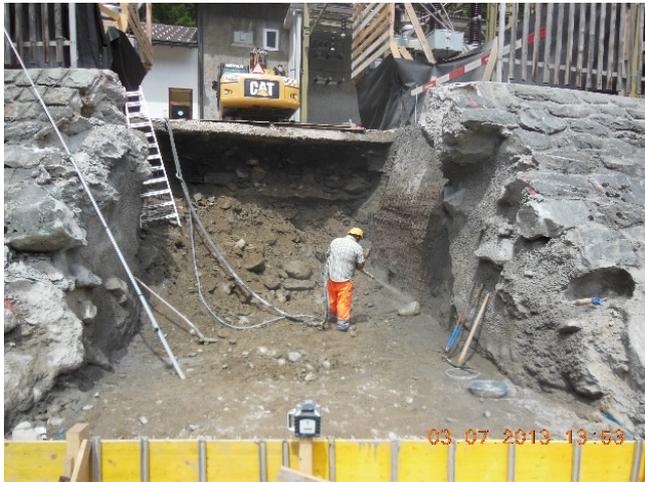
Bild 46

Bild 46: Aushub für Unterwasserkanal - Juli 2013

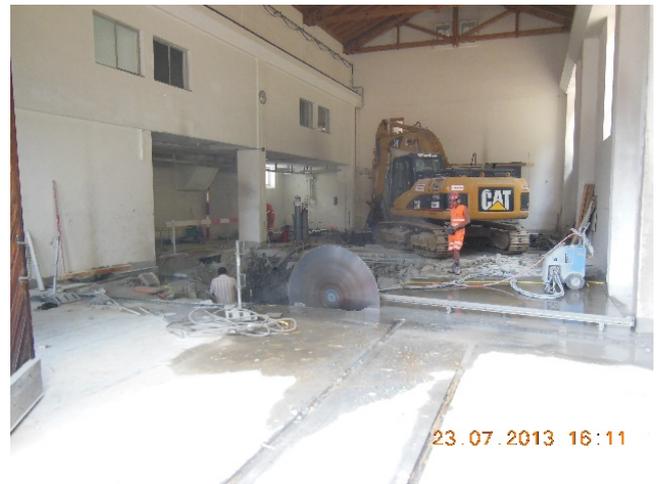
Bild 47

Bild 47: Schneidearbeiten im Maschinensaal - Juli 2013

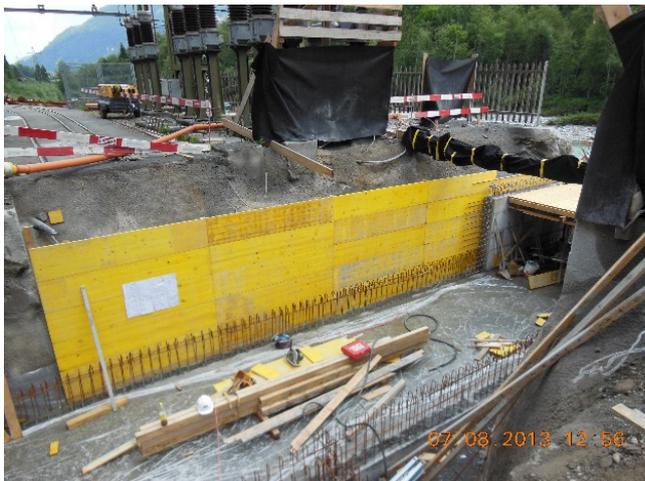
Bild 48

Bild 48: Betonarbeiten für Unterwasserkanal - August 2013

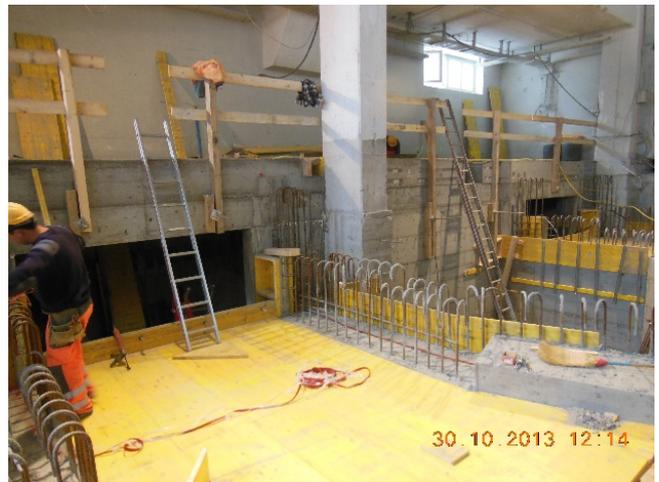
Bild 50

Bild 50: Betonarbeiten für Fundamente der Pelton-Turbinen - Oktober 2013

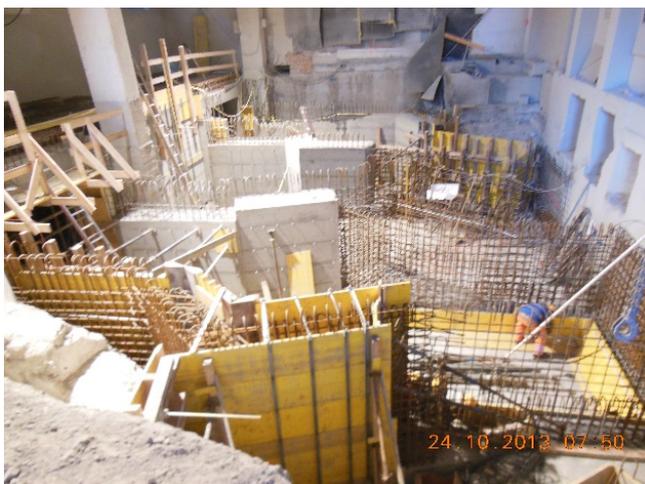
Bild 51

Bild 51: Bewehrung verlegen für die Fundamente der Pelton-Turbinen - Oktober 2013

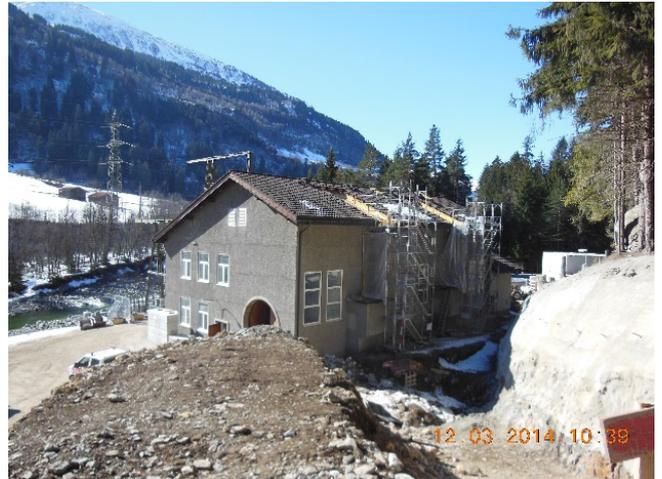
Bild 53

Bild 53: Geländegestaltung - März 2014

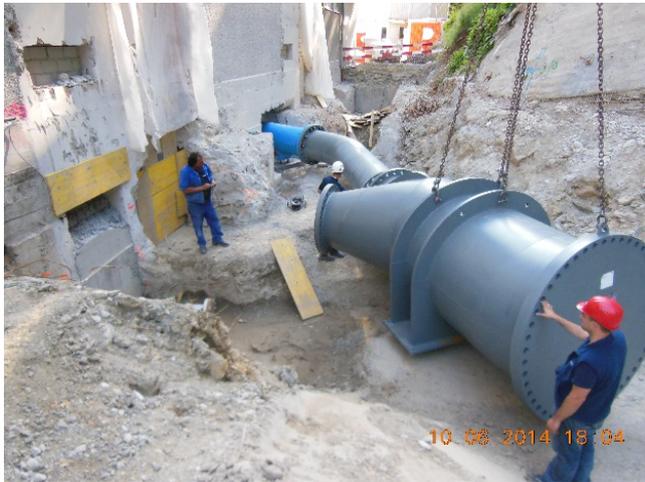
Bild 58

Bild 58: Hosenrohr verlegen - Juni 2014

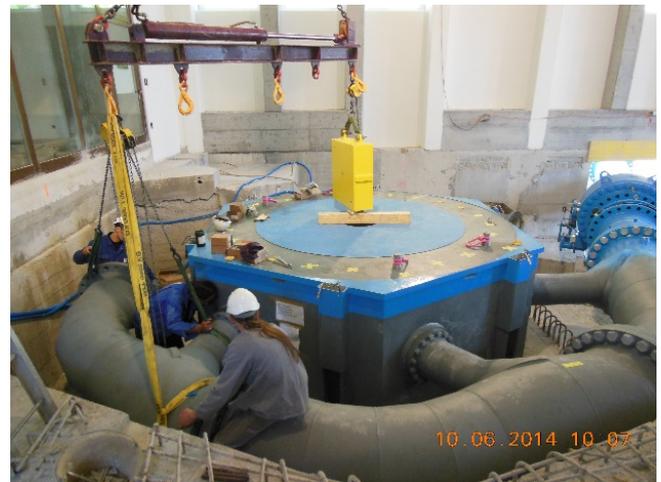
Bild 59

Bild 59: Versetzen des neuen Turbinengehäuses - Juni 2014

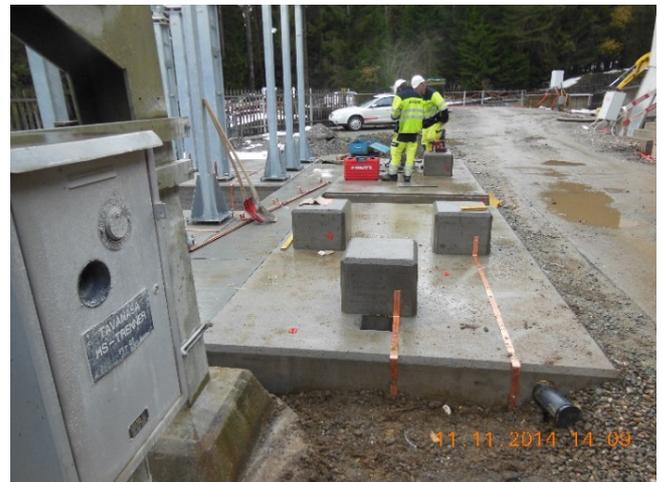
Bild 62

Bild 62: Montage der neuen (kompakten) Schaltanlage - November 2014

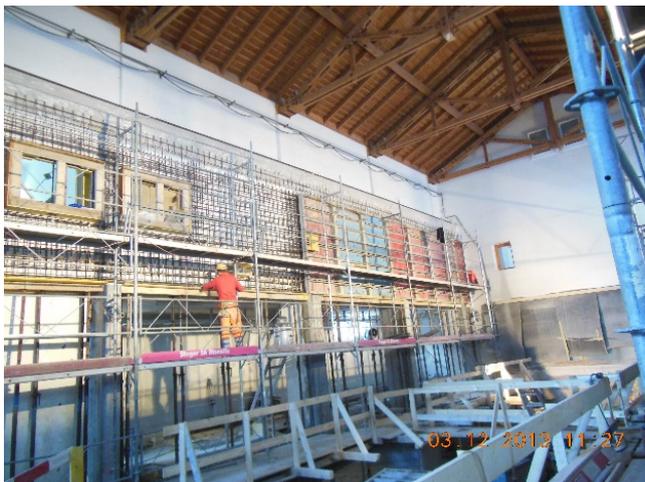
Bild 63

Bild 63: Ertüchtigung der Kranbahnträger - Dezember 2014

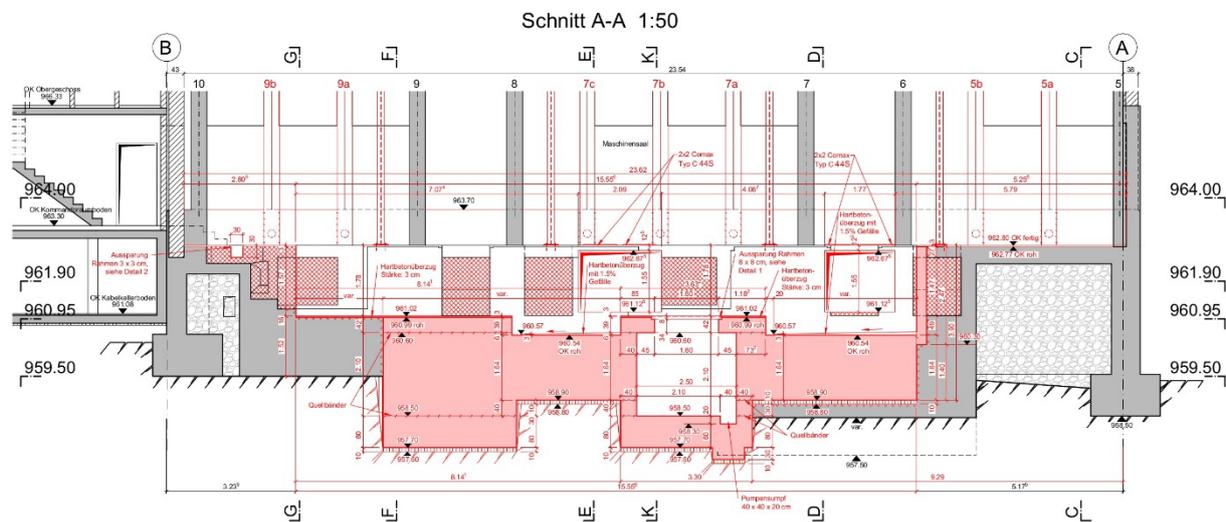
Schnitt Turbinenaufleger

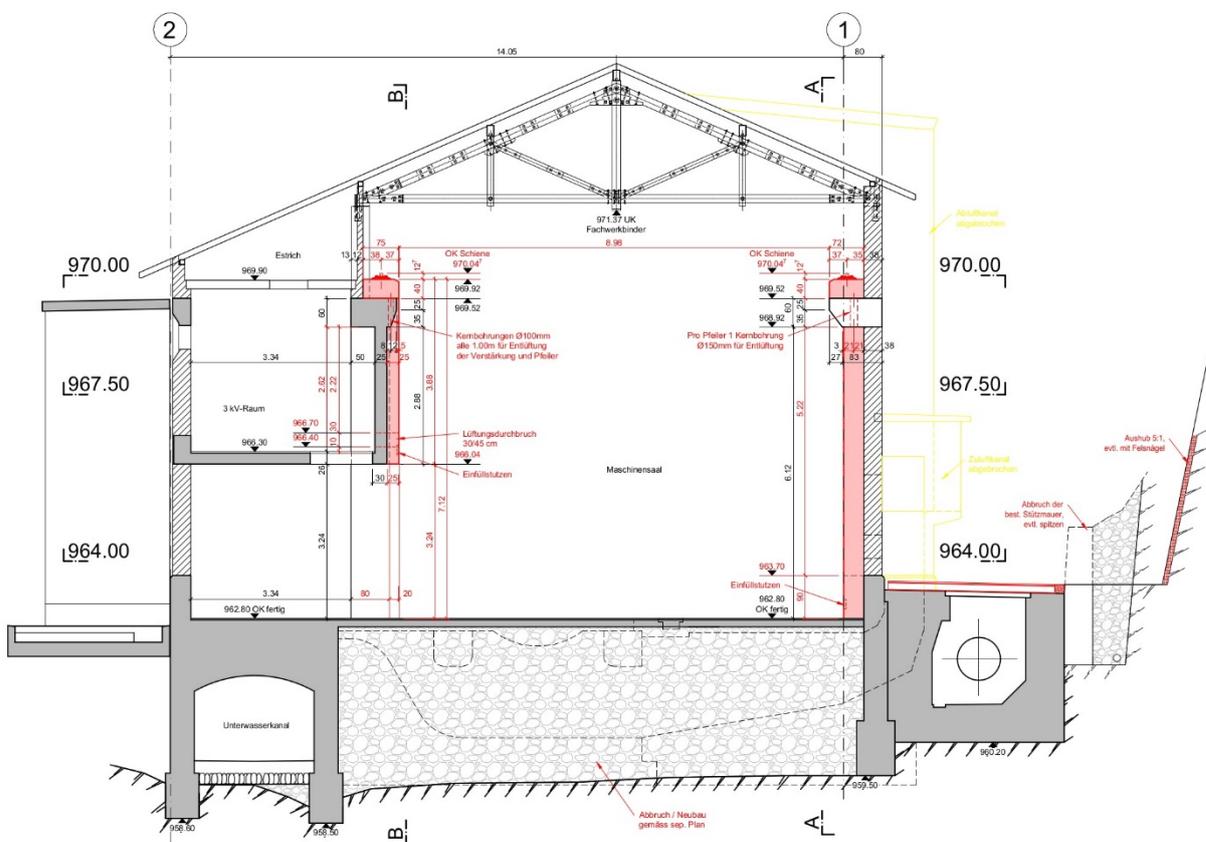
Querschnitt Verstärkung Kranbahn

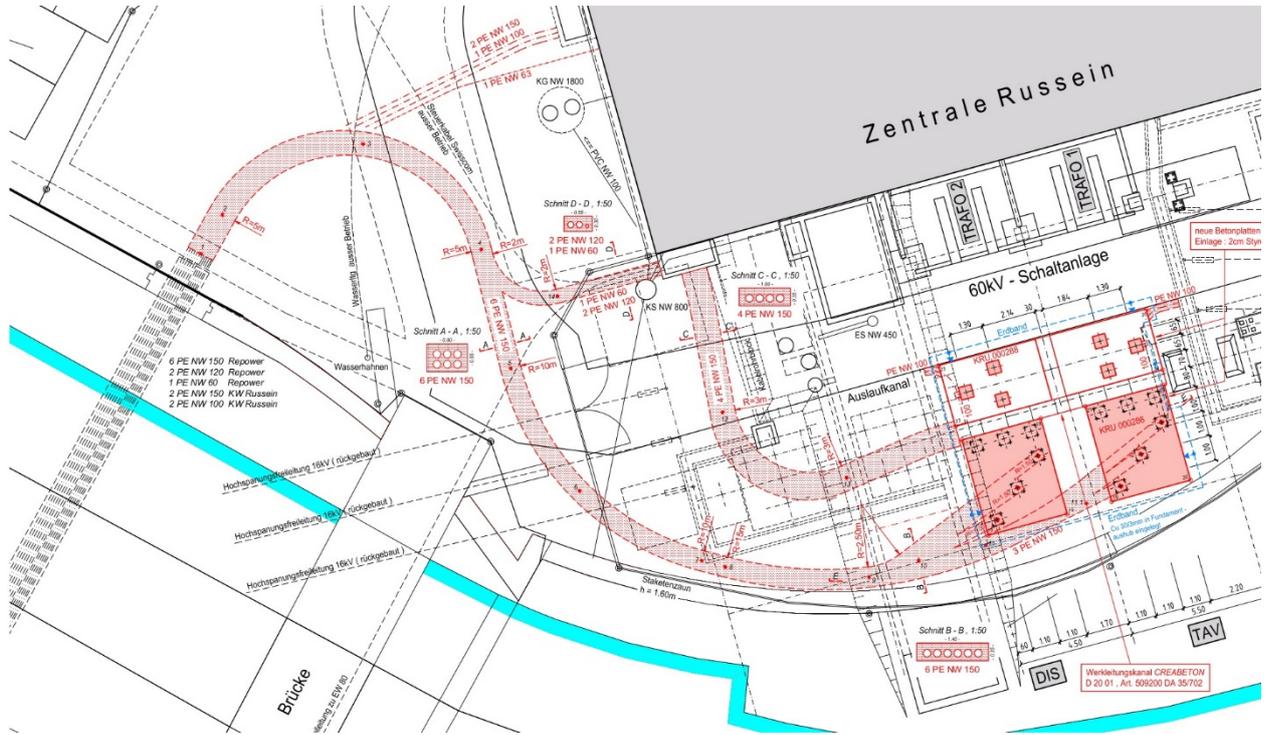
Kabelrohrblöcke für die Energieableitung

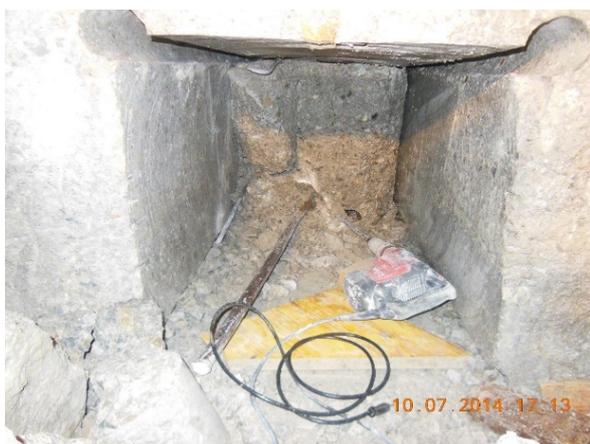
Seilsäge-Technik - Juli 2014

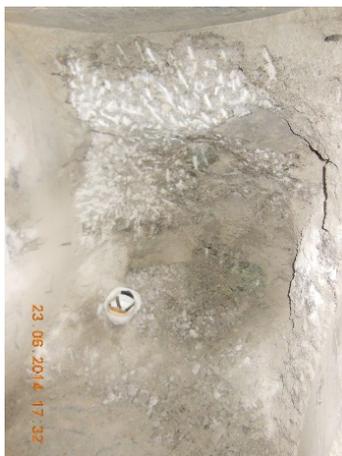
Um einen wintersicheren Zugang zum unteren Kontrollgang zu gewährleisten, wurde innerhalb der Staumauer, vom selben Kontrollgang zum bestehenden Lotschacht, ein kleiner Stollen ausgebrochen. Der Ausbruch des Betons wurde mittels eines Brock-Roboterbaggers und durch Kleinsprengungen und Kernbohrungen ausgeführt.

Betonabbruch Stollen - Juni 2014

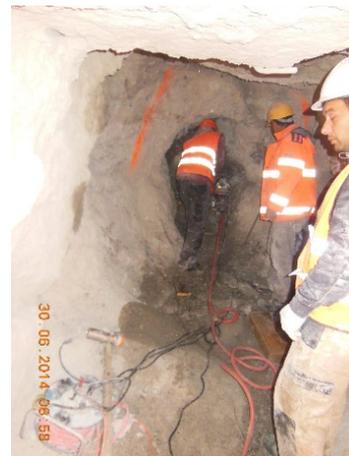
Kernbohrarbeiten - Juni 2014
